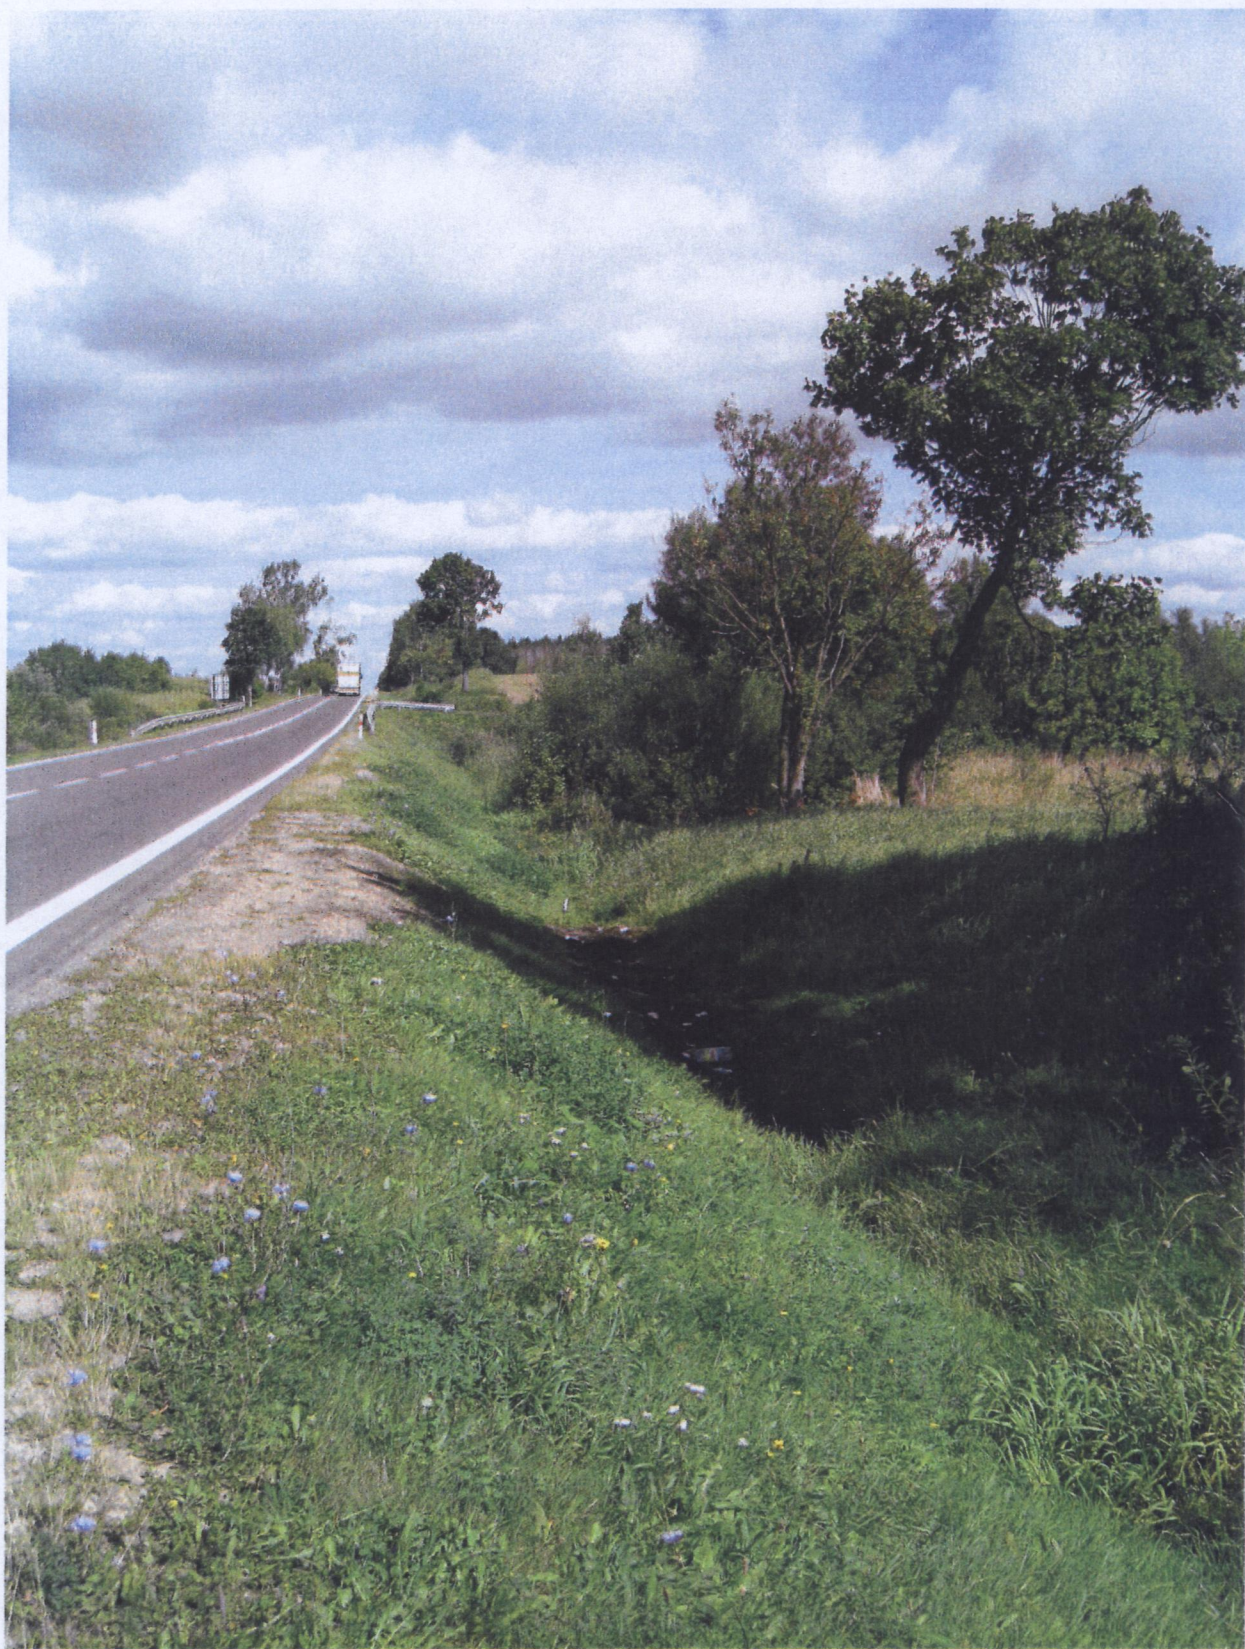
Fot. 2 - Miejsce zdarzenia; widok w kierunku Augustowa; w rowie przydrożnym po prawej stronie jezdni brązowa plama (w cieniu) zniszczonej szaty roślinnej i gleby.
